Den Haag

Routeboek Stadsbomen in Beheer

behorend bij Nota Stadsbomen

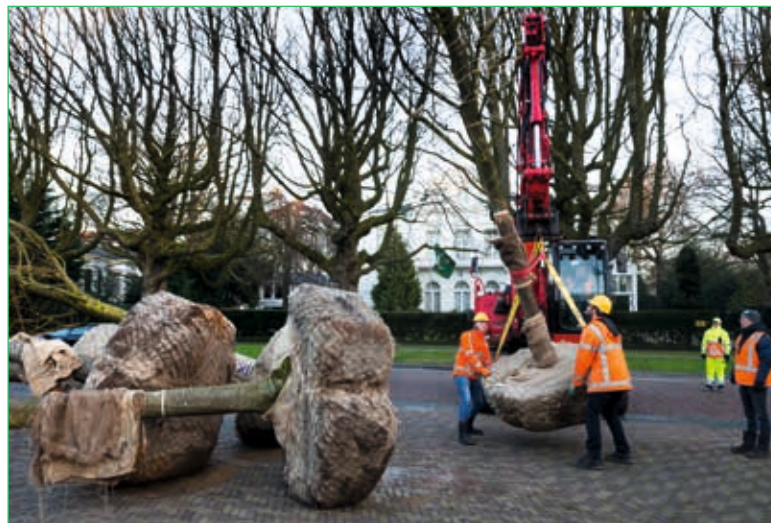
Grotere bomen aanplanten op plein 1813. Het gaas en de gloeidraad zijn goed zichtbaar. Foto: Jurriaan Brobbel.

Bij alle bomen wordt het gaas en de gloeidraad wat de wortelkluit tijdens het transport beschermt, losgemaakt en opgevouwen nadat de boom in het plantgat is geplaatst. De kluit wordt opgeruwd en de boom wordt even diep geplant als dat hij op de kwekerij heeft gestaan. Snoeien doen we alleen als takken zijn beschadigd. Als wortels zijn beschadigd bij het planten nemen we de takken in, dat doen we ook bij late aanplant (na maart). Bomen kunnen anders te snel uitdrogen. Als dit onverhoopt toch gebeurt, dan moet er tijdig en zo vaak als nodig water worden gegeven.

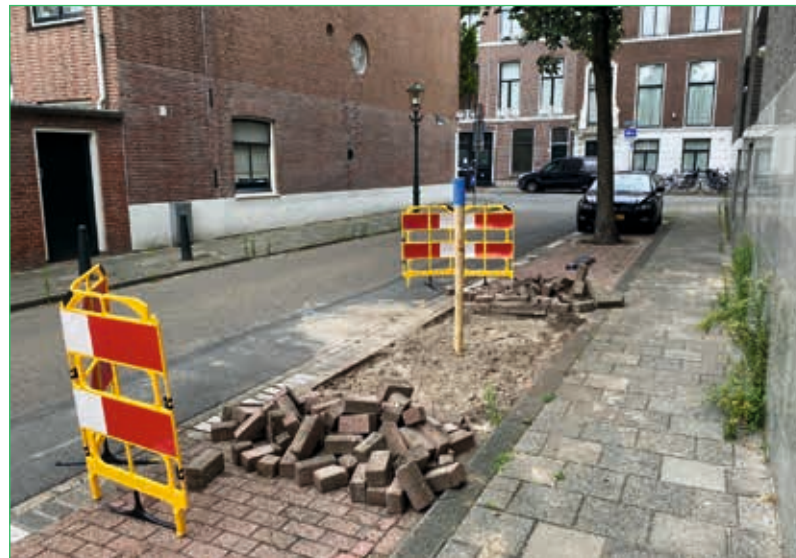
Groeiplaats voor een 2^e grootte boom in verharding. Foto: gemeente Den Haag.

In bijna alle gevallen wordt onder de verharding bomenzand toegepast om zo wortelgroei onder het verharde oppervlak mogelijk te maken. Bomenzand heeft wel 'beperkingen'. Zo kan het niet teveel verdicht worden en zal er sprake zijn van nazakking. Nazakking is in parkeervakken sterker aanwezig dan onder voet- en fietspaden. In parkeervakken is het daarom prettig als de bomen in zogenaamde 'oortjes' staan. Maar in de bestaande situaties is dat niet overal het geval. In parkeervakken is het wel mogelijk om met kratjessystemen te werken. De kratjes verdelen de druk en er is geen nazakking. Het gebruik hiervan past niet binnen de bestaande beschikbare middelen.

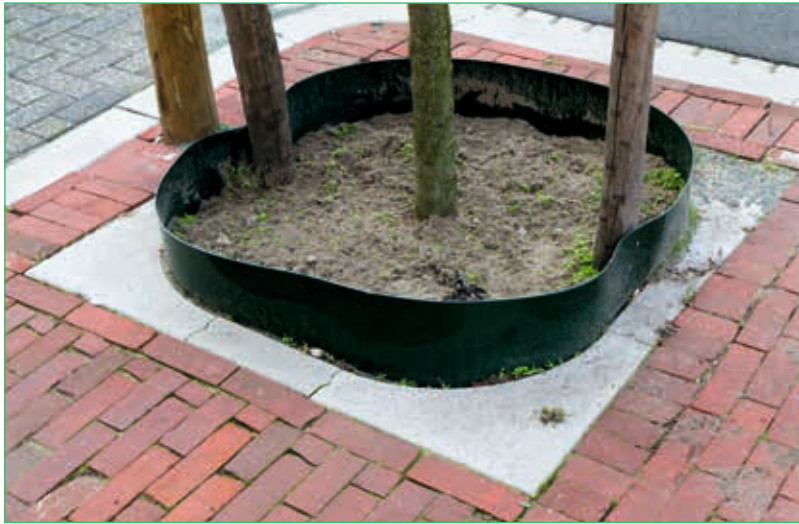
Verankering met twee kastanjarahouten palen.
Foto: Jurriaan Brobbel.

Voor de stabiliteit van de boom in de eerste jaren worden steunmaterialen aangebracht. Bovengrondse verankering heeft de voorkeur. De boom wordt vastgezet aan twee kastanjehouten palen (niet-verduurzaamd, gefreesd, wigvormig gepunt en gekruind) van 3,00 m lengte met een diameter van 8 – 10 cm. Palen worden

tot 1,70 m boven maaiveldniveau geplaatst. De palen worden haaks op de windrichting geplaatst en 10% schuin zodat deze onder spanning staan na bevestiging met de boombanden. De boombanden zijn van kunststof (5 cm breed, met gevlochten nylondraad in zigzagverband, dichte zetting, kleur zwart).

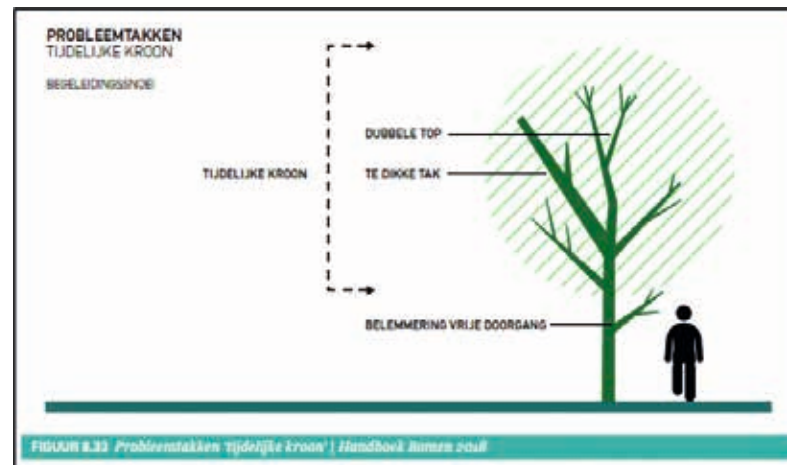
Na het snoeien dient de boom vrij te zijn van probleemtakken. Probleemtakken in de tijdelijke kroon zijn in de onderste afbeelding weergegeven. Bron: Handboek Bomen, Norminstituut bomen.

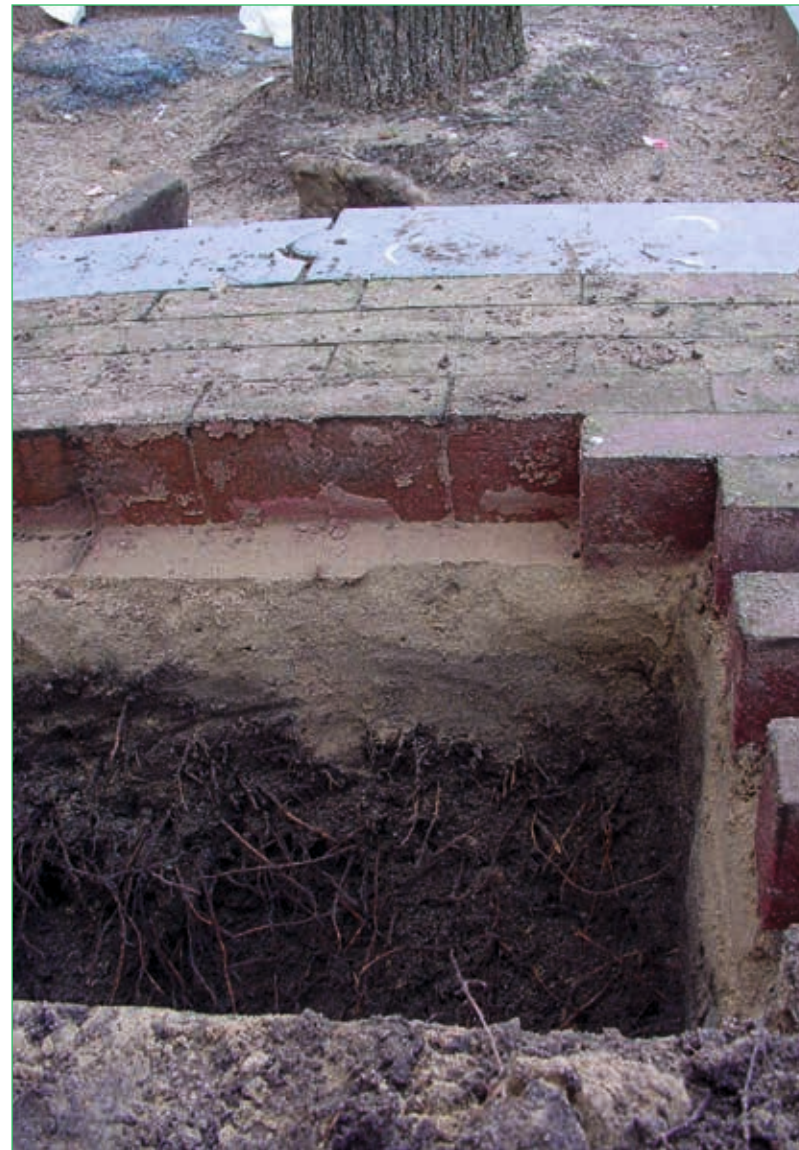
Wortelgroei in bomenzand onder straatzand. Foto: gemeente Den Haag.

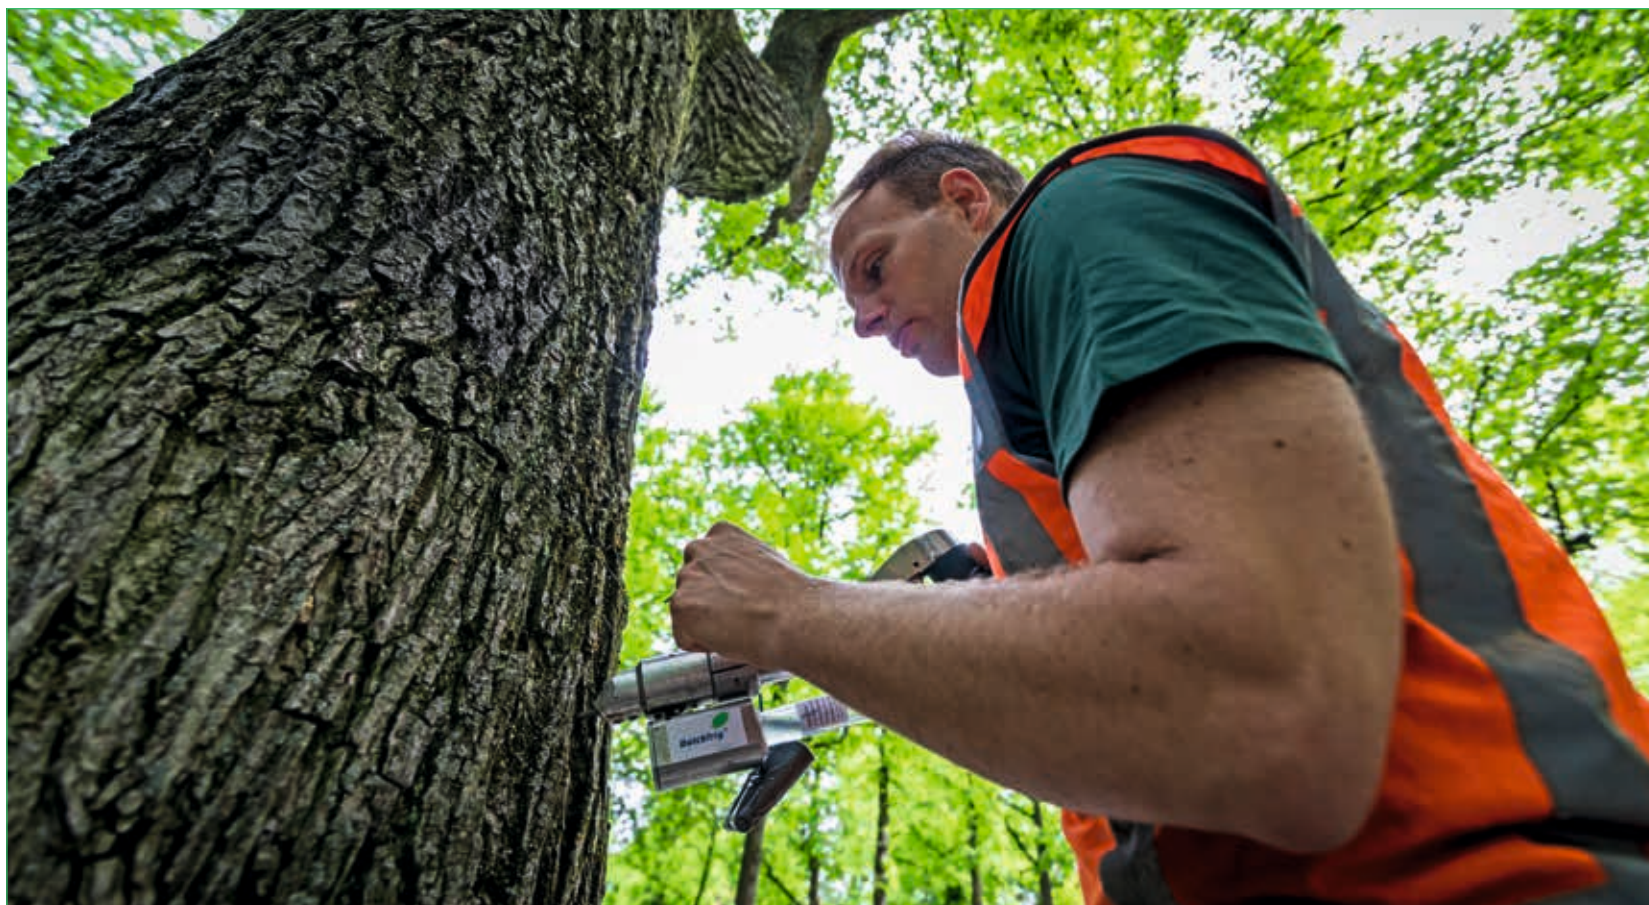
Injecteren tegen iepenziekte. Foto: gemeente Den Haag.

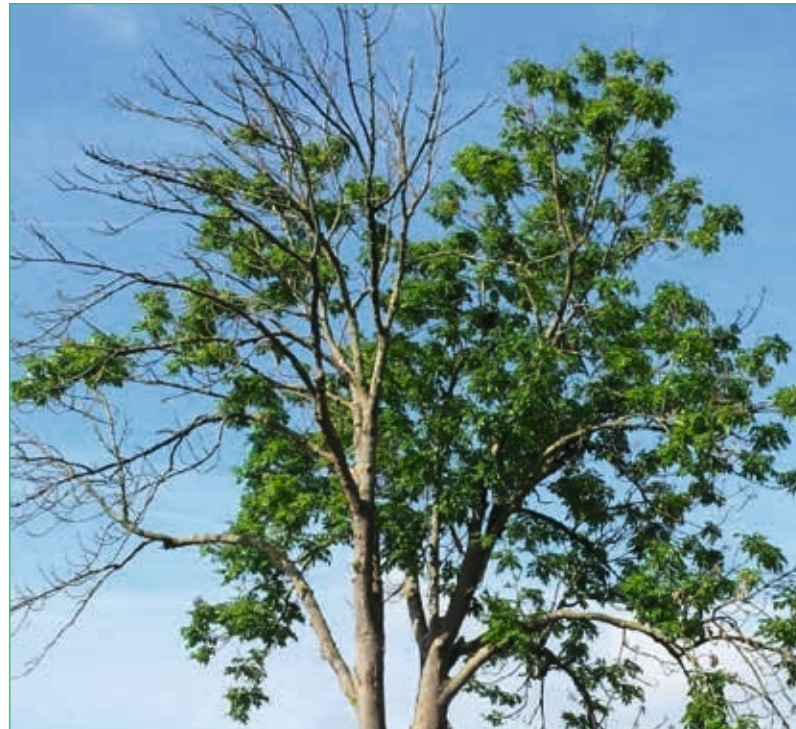
Essentaksterfte is duidelijk zichtbaar in de kroon. Foto: hethaagsegroen.nl.

Gemeente Den Haag participeert actief in het landelijk onderzoek naar de essentaksterfte. Bij de BVC wordt specifiek gecontroleerd op deze ziekte.

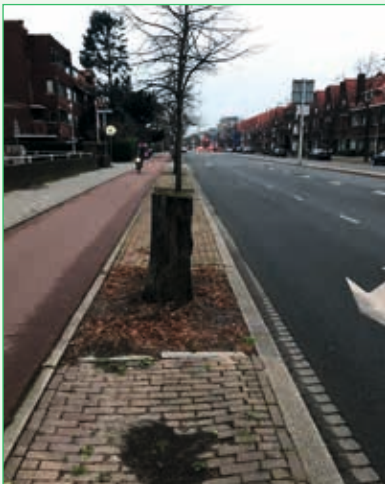
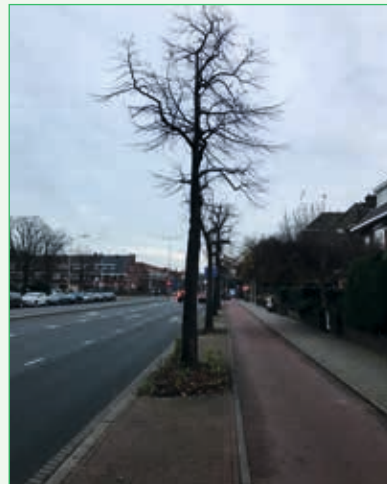
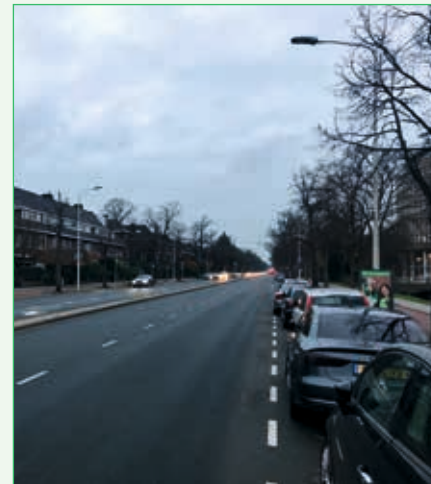
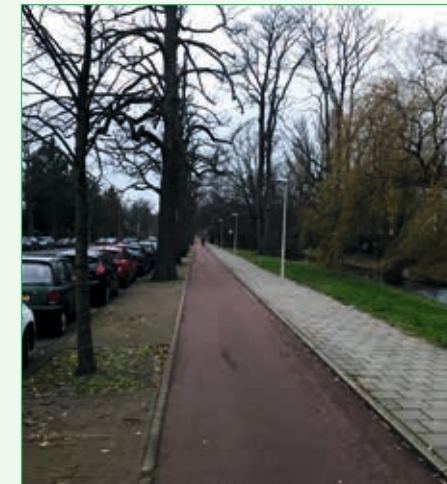
Van Alkemadelaan kent beperkte groeiruimte. Foto's: gemeente Den Haag.

Bij een aantal situaties, vooral in woonstraten, is zonder specifieke maatwerkoplossingen geen ruimte voor extra groeiruimte mogelijk. Bij de Hoofdboomstructuur aan de Van Alkemadelaan is dit het geval. Het terugplanten van bomen in de bestaande structuur is hier een lastige opgave. De groeiruimte wordt aan twee kanten ingesloten door asfaltverharding. Hierdoor is onvoldoende groeiruimte beschikbaar om de bomen goed te laten presteren. Met een veranderende mobiliteit is het in de toekomst mogelijk ruimte te winnen met een keuze om van twee naar één rijbaan te gaan. Op dat moment ontstaat genoeg ruimte voor groeiruimte en kan zelfs een groene middenberm worden gerealiseerd. Op een deel van de laan zijn tot dat moment mogelijk ondergrondse constructies denkbaar om boomwortels onder het asfalt door nieuwe groeiruimte te laten benutten in de waterkant.

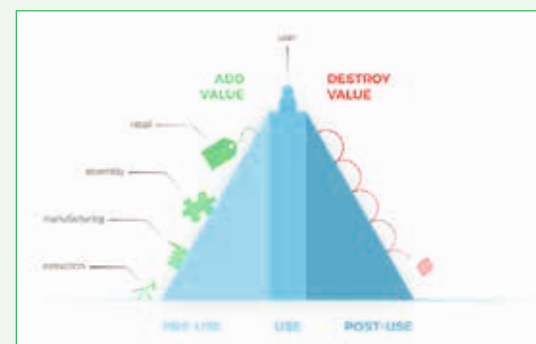
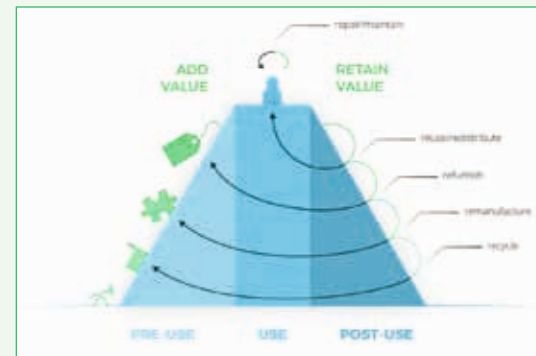
Het waardeverloop van een product volgens het Value Hill model bij een gewone (lineaire) economie en een circulaire economie. Bron: Master circular business with the value hill, 2016. E. Achterberg, J. Hinfelaar, N. Bocken, www.circle-economy.com.

Het doel van deze stappen is om goed na te denken hoe we omgaan met de boom. In het ideaalbeeld zorg je dat er altijd een vorm van (her)gebruik is en een nieuwe waarde overblijft van de boom. Dat noemen we circulair. Het doel is dan ook om bomen zo hoog mogelijk te **verwaarden**.
